Ausführlicher Restaurationsbericht einer DKW E 300 Bj.1928 von Robert Weinmann

Im folgenden Bericht möchte ich detailliert die Restauration einer DKW E 300 Bj.1928 beschreiben.

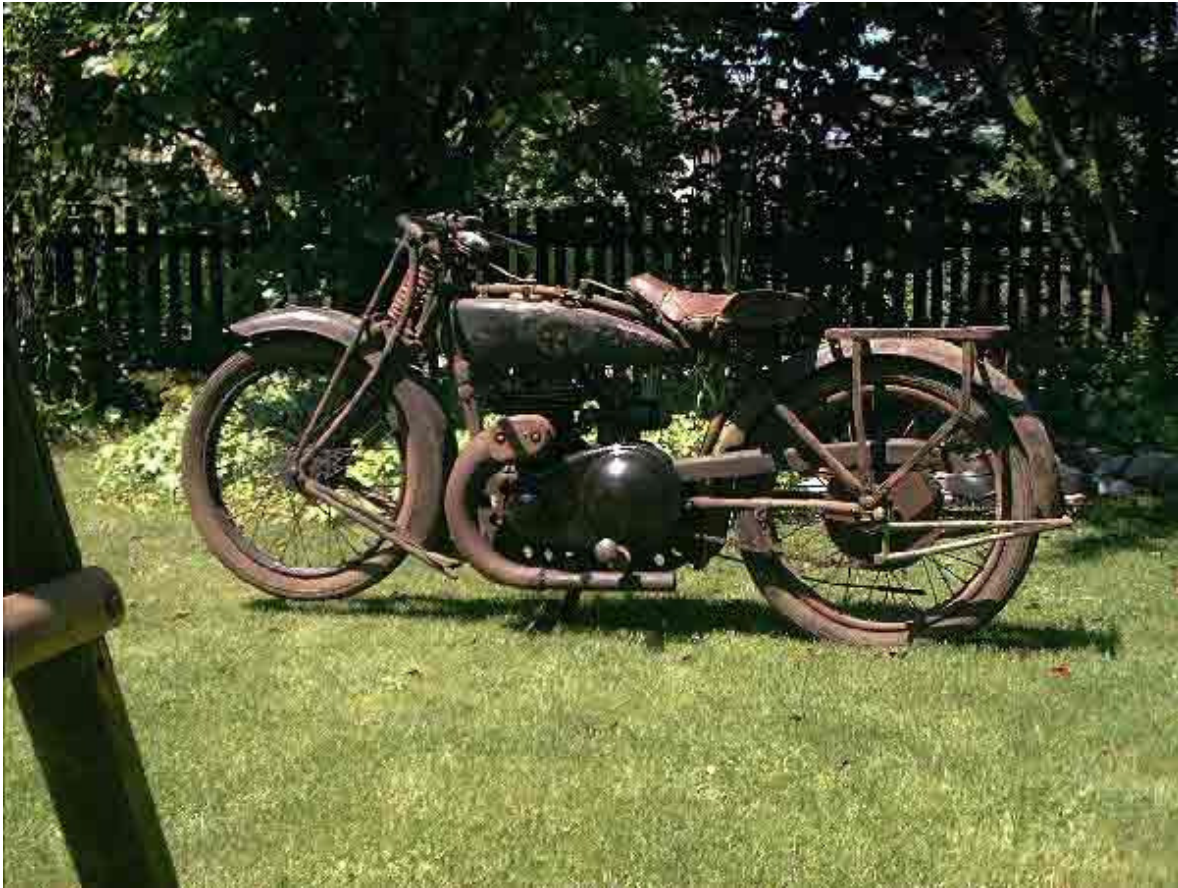
So sah die Maschine nach dem Kauf im Mai 2005 aus. An sich bietet die Maschine eine solide Basis für eine Restauration.

- Blechteile wie Kotflügel und Tank befinden sich alle in einem relativ guten Zustand: natürlich sind die obligatorischen Beulen vorhanden und die Teile sind von Rost befallen, jedoch sollten sie mit relativ wenig Aufwand zu restaurieren sein.

- Der Rahmen scheint nach einer ersten Sichtprüfung auch in Ordnung zu sein. Er zeigt keinerlei Brüche oder Schweißstellen. Das Fahrgestell wurde mit einem Maßband vermessen und scheint auch nicht verzogen zu sein.

- Der Motor ist frei, Dekompression konnte aber leider wegen des fehlenden Dekompressionsventils nicht überprüft werden. Zylinder und Gehäuse machen optisch einen guten Eindruck: Nichts ist ausgebrochen oder geflickt. Das Getriebe lässt sich auch schalten, der Kickstarter rutscht allerdings durch.

- Von der Auspuffanlage ist nur noch die Birne vorhanden, die jedoch einigen Beulen aufweist und unschön mit dem Mittelstück verschweißt wurde. Hier werde ich nach Ersatz suchen, vielleicht auch auf eine Nachfertigung zurückgreifen.

- Auf dem Bild sind noch 19“-Felgen montiert, CC1-Wulstfelgen waren aber beim Kauf dabei.

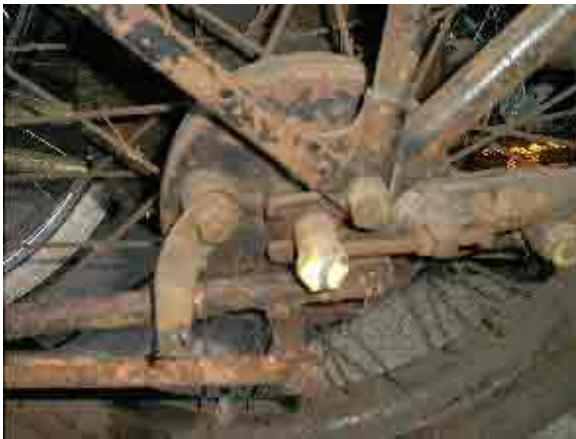
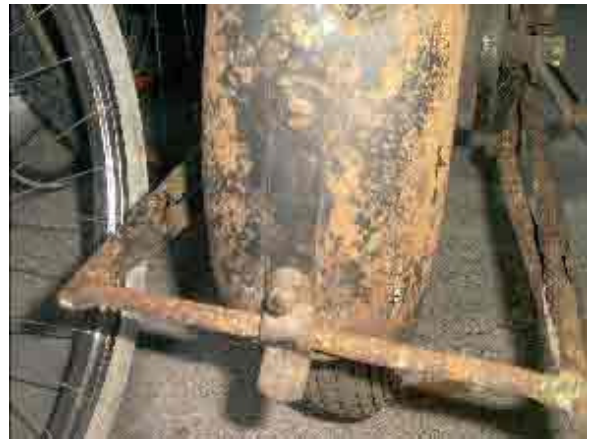
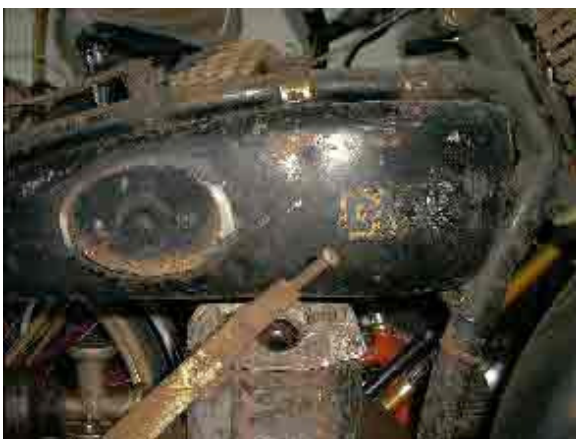
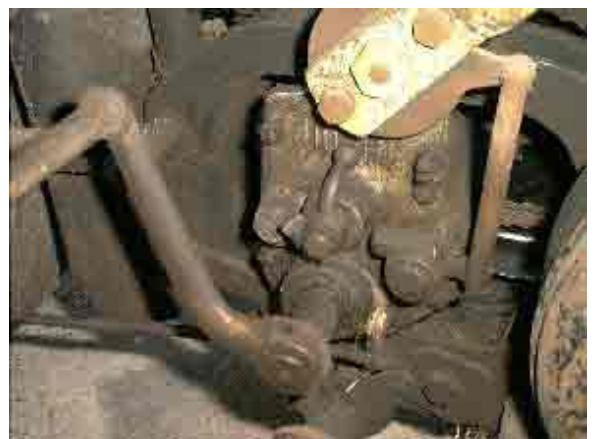
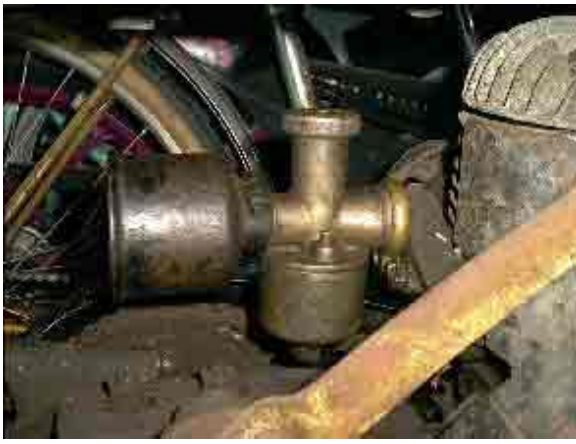
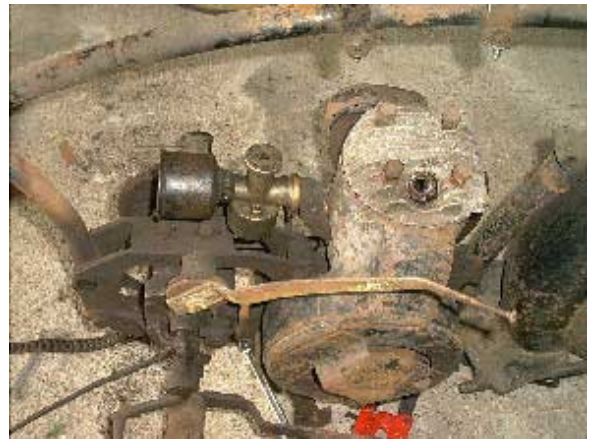
Als ersten Schritt zur Restauration wird das Motorrad komplett zerlegt. Zuvor sollte man noch einige Bilder von der Maschine machen, dann tut man sich beim Zusammenbau später viel leichter. Notizen und Fotos während dem Zerlegen sind ebenfalls unerlässlich.

Die Teile werden anschließend streng nach Baugruppen aufgeteilt: Fahrwerk, Räder, Motor und Getriebe. Teile die vernickelt werden müssen, kommen gleich in eine extra Kiste. Jetzt kann man erst mit der Restauration beginnen und sich jeder Baugruppe einzeln widmen.

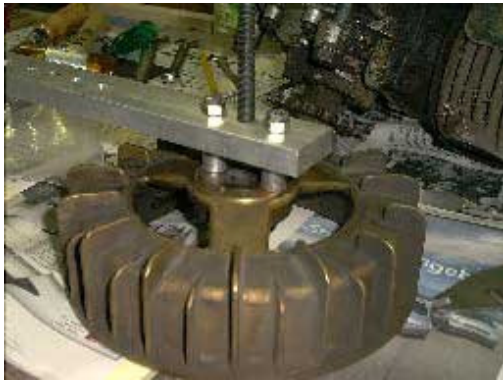
Nach einer groben Reinigung von außen habe ich mich an das Zerlegen des Motors gemacht. Hierzu wird als erstes die Lichtmaschine abgebaut. Das Schwungrad ließ sich ohne Probleme mit einem selbstgebauten Abzieher entfernen.

Anschließend löst man die Ringmutter und kann die Lichtmaschine abnehmen. Diese Teile wandern erst mal beiseite, um die werde ich mich später kümmern.

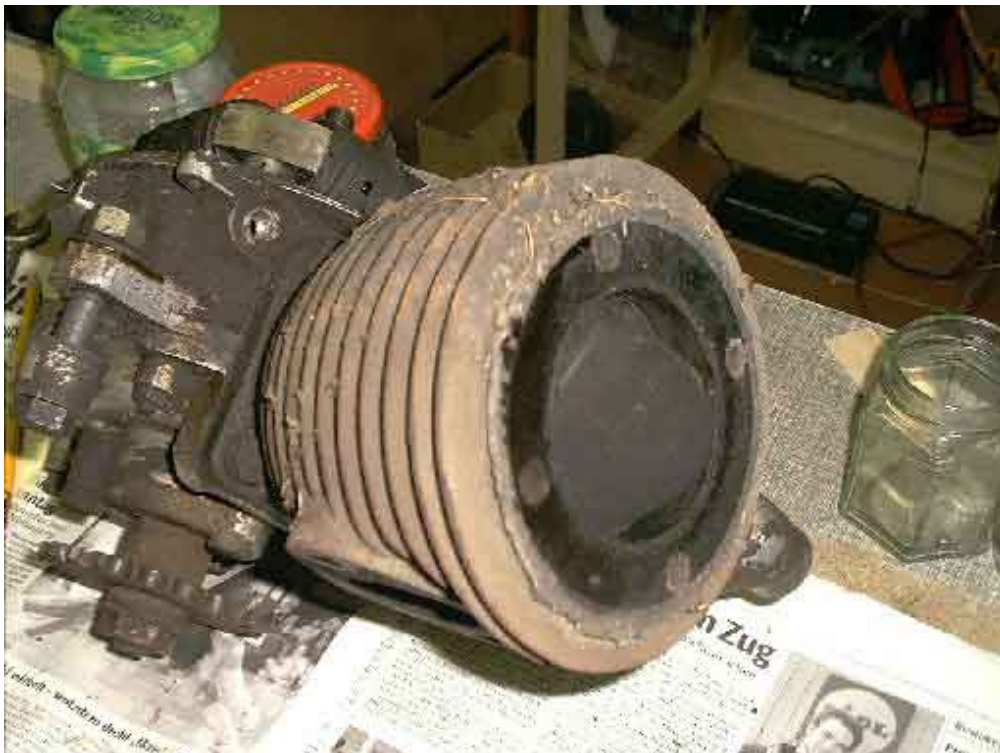
Nach dem Abnehmen des Zylinderkopfs boten sich erste Einblicke: Zwar alles mit einer dicken Ölkohleschicht überzogen aber die Lauffläche des Zylinder war praktisch neuwertig.

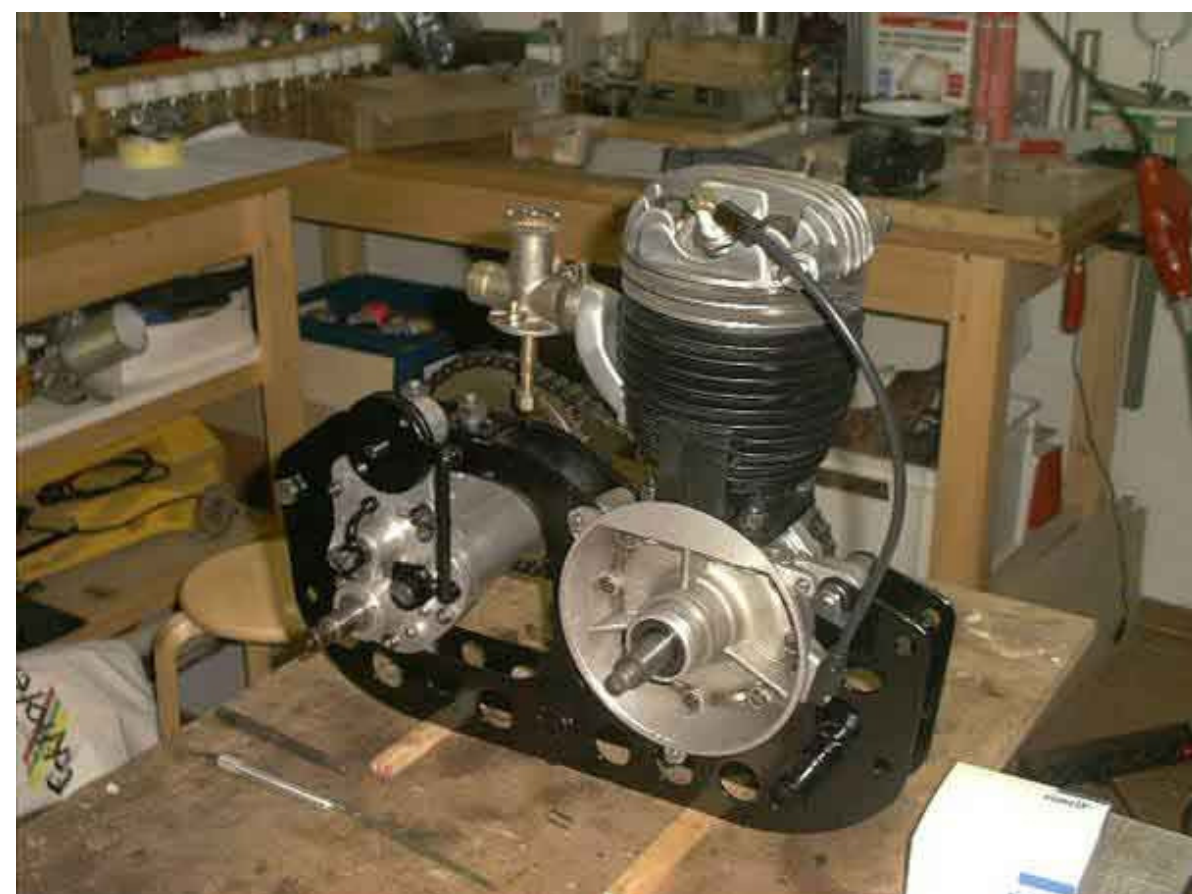
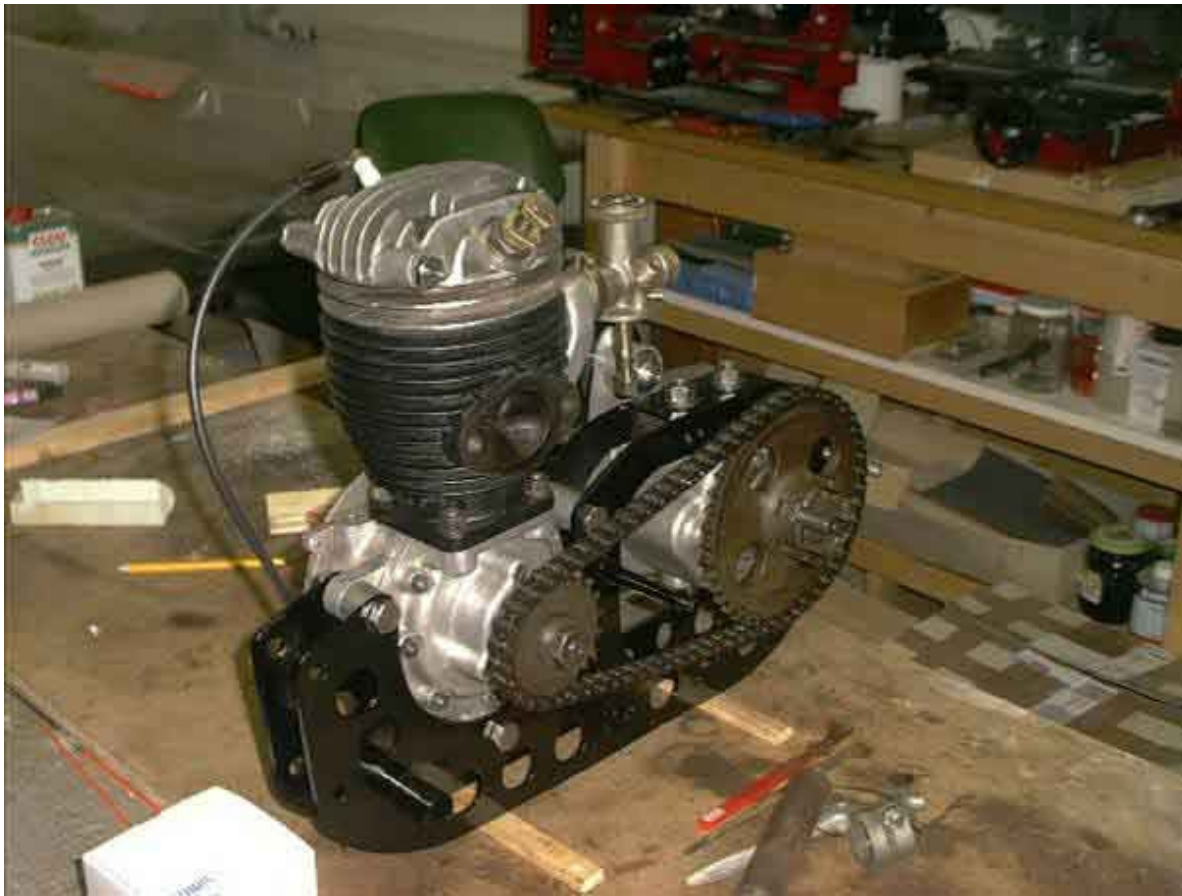
Der weitere Auseinanderbau gestaltete sich ähnlich problemlos und nach dem Säubern aller Teile konnte man eine genaue Beurteilung vornehmen:

Scheinbar wurde der Motor um 1936 schon einmal in einer Fachwerkstatt mit originalen Neuteilen überholt. Der Zylinder war auf 74,5mm aufgeschliffen und ein neuer Kolben mit vier (!) Kolbenringen eingesetzt worden. Dieser hatte auch schon einen „normalen“ Kolbenbolzen, der mit Seegeringen gesichert wird. Auch die Pleuellwelle ist scheinbar erneuert worden! Alle Teile sind mit den vier Ringen und auf 1936 gestempelt.

Lediglich der Pleuellbolzen und dessen Pleuellbuchse mussten erneuert werden. Letztere konnte ich selber auf der Drehmaschine anfertigen und nach dem Einpressen auf das richtige Maß aufreiben. Alle übrigen Teile sind in bestem Zustand und müssen nur gründlich gereinigt werden. Die Pleuellkohle wird mit einem Brenner erhitzt und kann dann relativ leicht entfernt werden. Den Zylinder habe ich mit einfachem Hitzelack aus dem Baumarkt geschwärzt, dieser hält bei meinen anderen Maschinen schon seit tausenden Kilometern.

Das Pleuellgehäuse habe ich nach einer gründlichen Reinigung mit Edelstahlwolle poliert. Dies gibt meiner Meinung nach eine sehr schöne, originale Optik. Gestrahlte Gehäuse finde ich persönlich nicht so toll, da hierbei die ursprüngliche Struktur des Gusses verloren geht.

Nun zur Abdichtung des Pleuellgehäuse: Papierdichtungen werden nach dem Stempelverfahren angefertigt: Dichtfläche mit Öl oder Stempelfarbe bestreichen und fest auf das Dichtungspapier drücken. Danach das Ganze noch ausscheiden und die Löcher mit einem Lochisen ausstanzen. Zusätzlich zu den Papierdichtungen habe ich noch flüssige Dichtmasse verwendet. Die alten Filzdichtungen habe ich gegen moderne Wellendichtringe getauscht. Der Umbau ist unproblematisch, da WDR in den passenden Dimensionen hergestellt werden. Die alte Filzdichtung zwischen den beiden Pleuellagern auf der Pleuellseite habe ich durch ein Distanzstück aus Aluminium ersetzt. Diese Zwischendichtung ist bei den modernen WDR nicht erforderlich und das äußere Pleuelllager wird dadurch besser geschmiert.

Beim Pleuellventil im Zylinderkopf wurde lediglich eine neue Feder eingesetzt und der Pleuell mit etwas Schleifpaste auf der Drehmaschine wieder eingeschliffen.

Anschließend kann der Motor bereits wieder zusammengebaut werden. Hier sollte man aber unbedingt die Pleuell für die Pleuellfedern in der Pleuellwelle mit Klebeband verschließen. Diese haben nämlich die selbe Breite wie die Pleuell der Pleuelllager. Beim Aufschieben ist mir dann eine Pleuell in diese Pleuell gefallen und das Ganze hat sich ziemlich böse verkeilt.

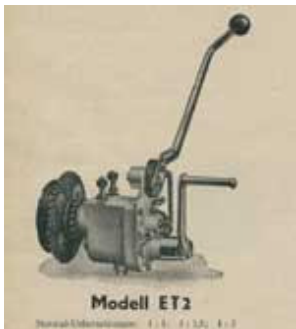
Das Gehäuse war einwandfrei in Ordnung und wurde ebenfalls, wie das Motorgehäuse, nur gründlich gereinigt.

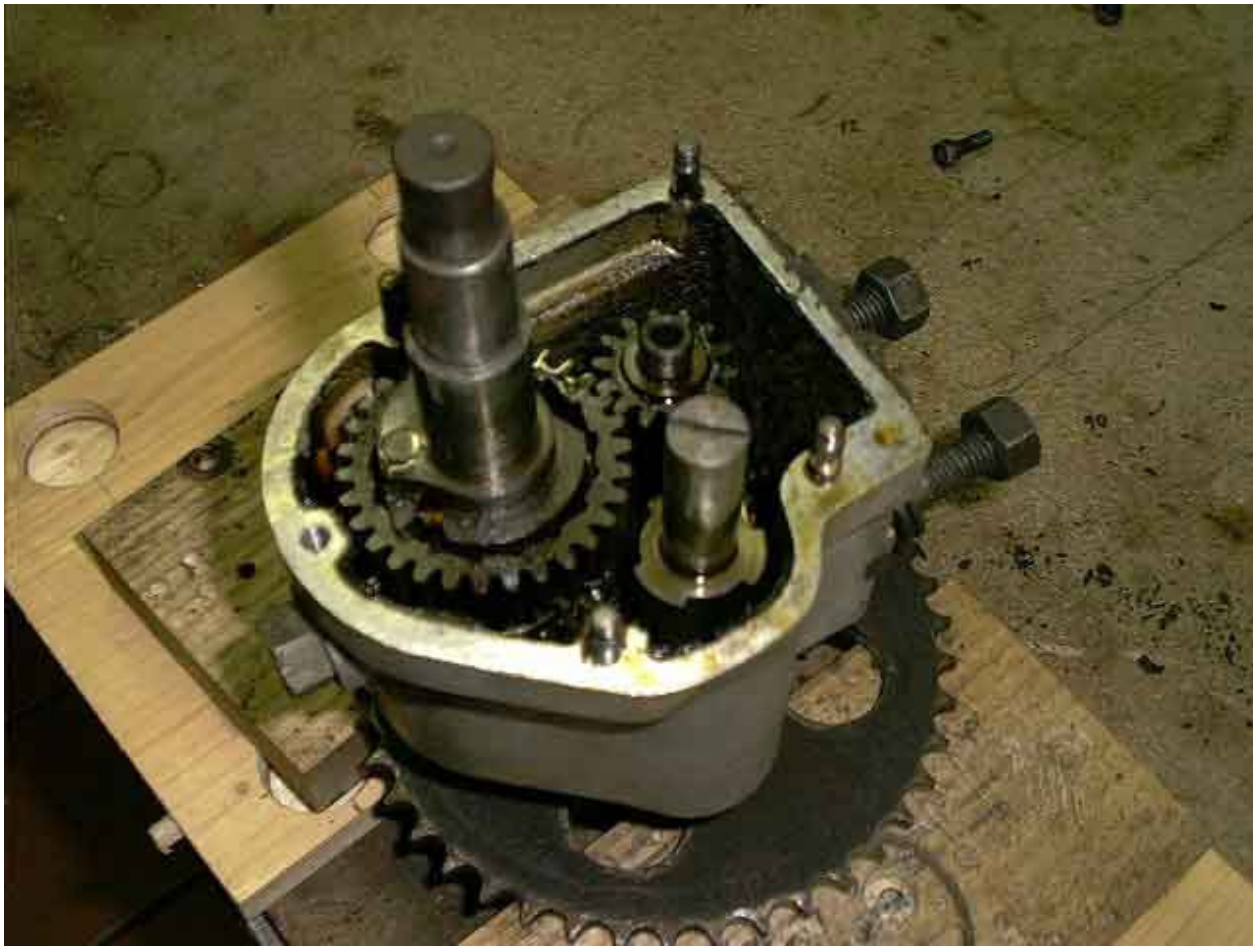
Was mir allerdings vor dem Zerlegen schon Sorgen machte: der Kickstarter ließ sich einfach durchdrehen und griff nicht mehr. Es stellte sich heraus, dass die Sperrklinke so verschließen war, dass sie einfach unter Druck wieder zurückschnappte. Die Maschine musste also auf den letzten Kilometern angeschoben worden sein.

Da auch die Klinke aus einem Ersatzgetriebe nicht viel besser aussah, entschloss ich mich dazu, das Teil selber anzufertigen (Das Gegenstück war noch in deutlich besseren Zustand!).

Die Klinke habe ich aus einem Stück C40-Stahl (kohlehaltig!) gefräst und anschließend gehärtet, d.h. die Spitze bis auf Rotglut (ca. 800 °C) erhitzt, in Öl abgeschreckt, und das ganze noch mal auf ca. 400 °C erwärmt und langsam abkühlen lassen.

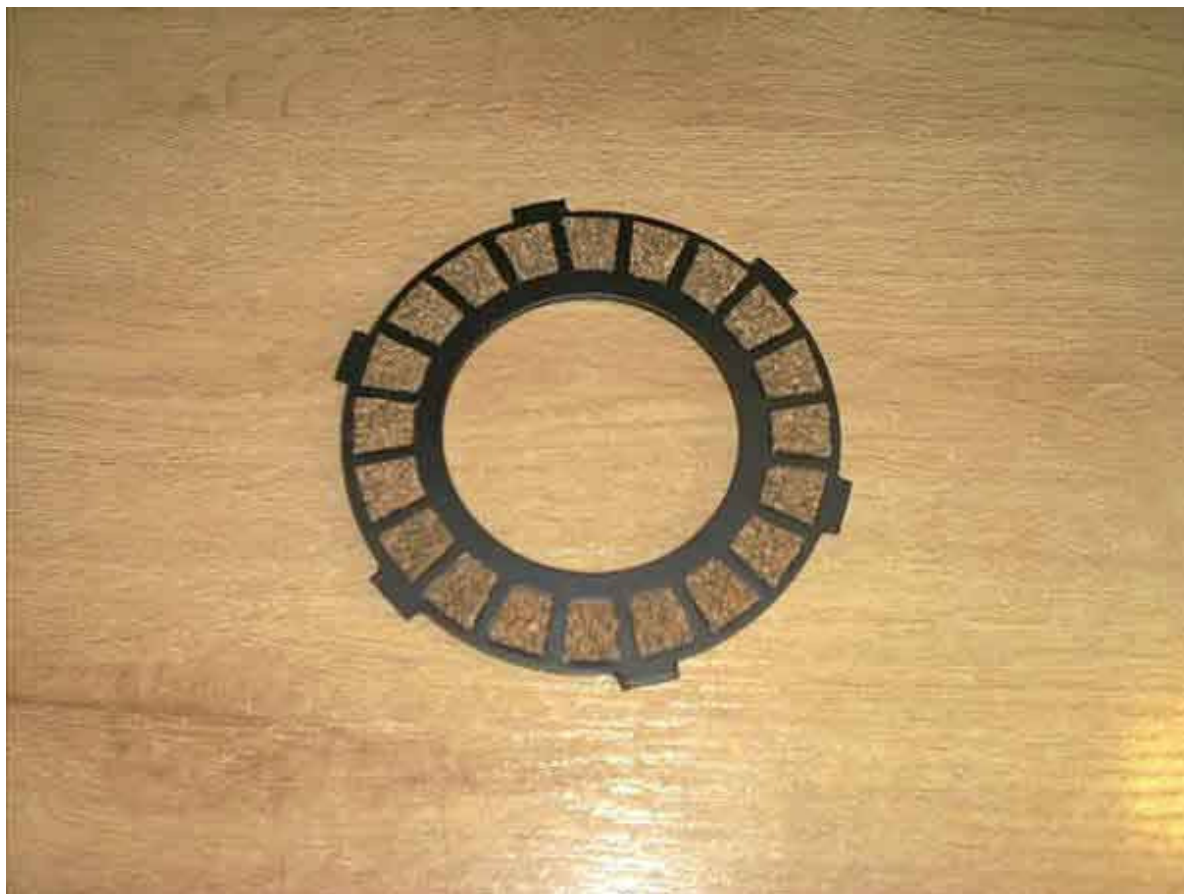
Der Kupplungskorb war leider total eingelaufen. Zum Glück habe ich noch ein Getriebe bekommen, an welchem das Teil noch zu verwenden war. Die Kupplungsscheiben wurden lackiert, mit neuen Korkplättchen belegt und anschließend geplant.

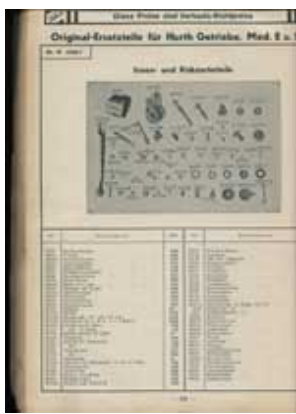
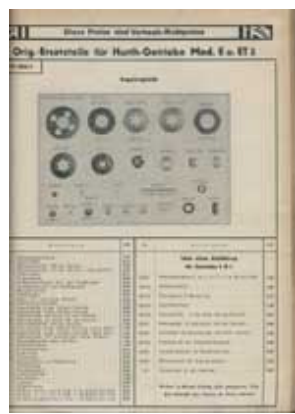
Die Ruckdämpfergummis konnten alle wieder verwendet werden. Auch das Beschaffen der Primär und Antriebskette bereitete keine Probleme, gab's beim MZ-Händler für kleines Geld.

Zum Schluss müssen noch einigen Teile wie die Öleinfüll- und Ablassschrauben, der Schalthebel, Kickstarterhebel und die Federabdeckung vernickelt werden.

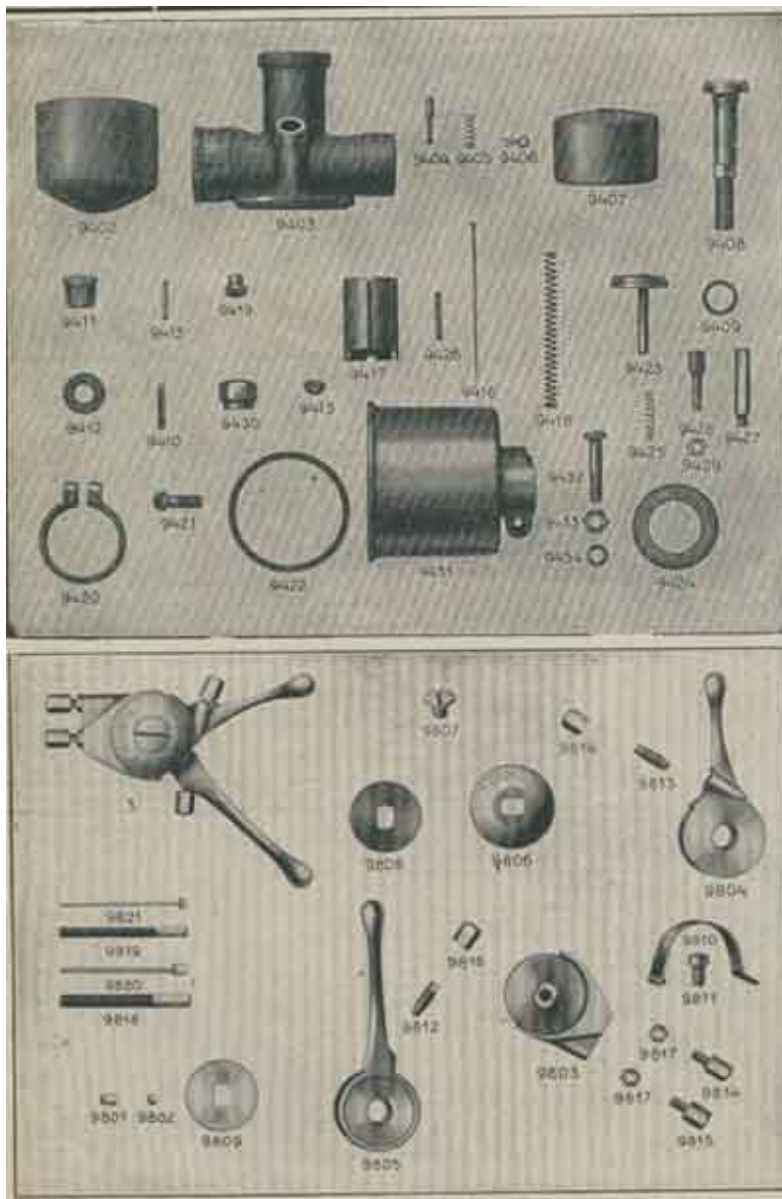
Die E300 ist mit einem für die damalige Zeit typischen Messingvergaser, dem Framo-E, ausgestattet.

Leider sind gerade diese Vergaser oft sehr verschlissen. Daher musste ich bei meinem das Gehäuse ausdrehen und einen Übermaßschieber anfertigen (diesen gibt es übrigens auch zu kaufen). Auch wird meist die Schwimmerkammer Risse haben, da der Messingguss der Spannung nicht auf Dauer stand hält. Hier gibt es auch Ersatz zu kaufen, allerdings fehlen hier auf der Unterseite des Bechers die Verstärkungen sowie die D.R.P.- Prägung, was aber im eingebauten Zustand nicht mehr sichtbar ist.

Die weiteren Arbeiten sind identisch mit denen an „neueren“ Vergasern: Düsen, Nadel, Dichtung, Federn

durch Neuteile ersetzen und natürlich alle alten Teile peinlich genau reinigen.

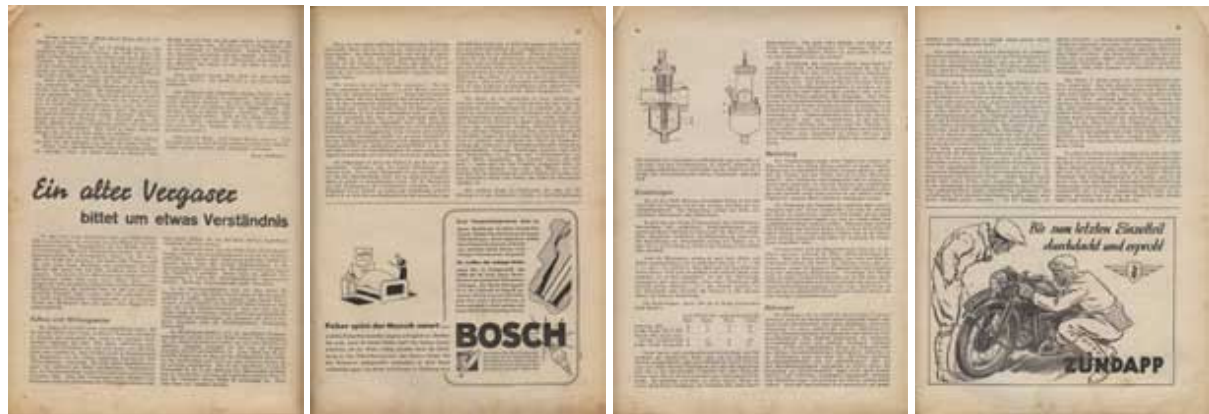
Hier noch ein interessanter und sehr ausführlicher Artikel über den Framo-E aus „Das Motorrad“ (NR.5, 1940). Unbedingt lesen, steht eigentlich alles drin!!

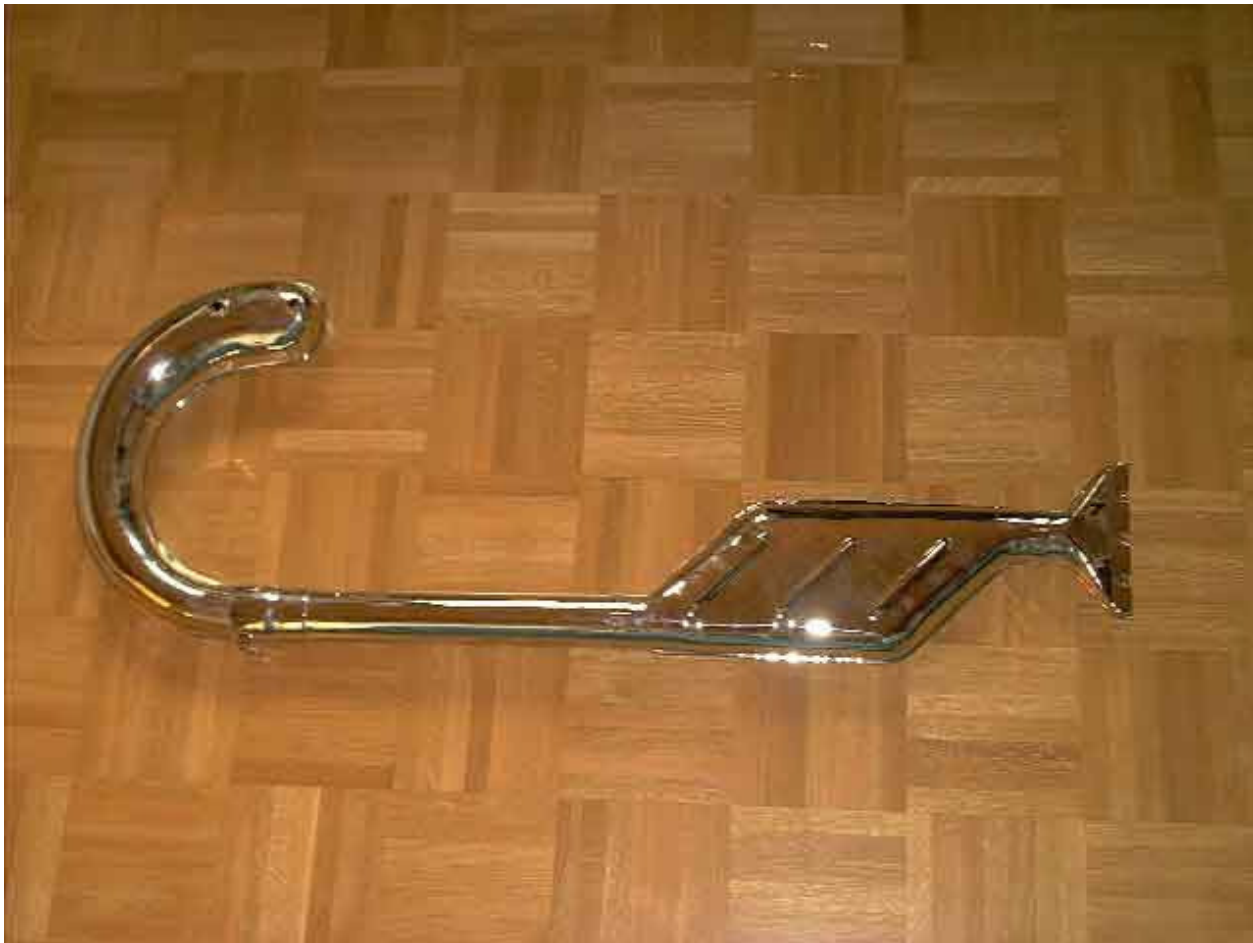
Hier habe ich mir eine sehr schöne, originale Nachfertigung besorgt.

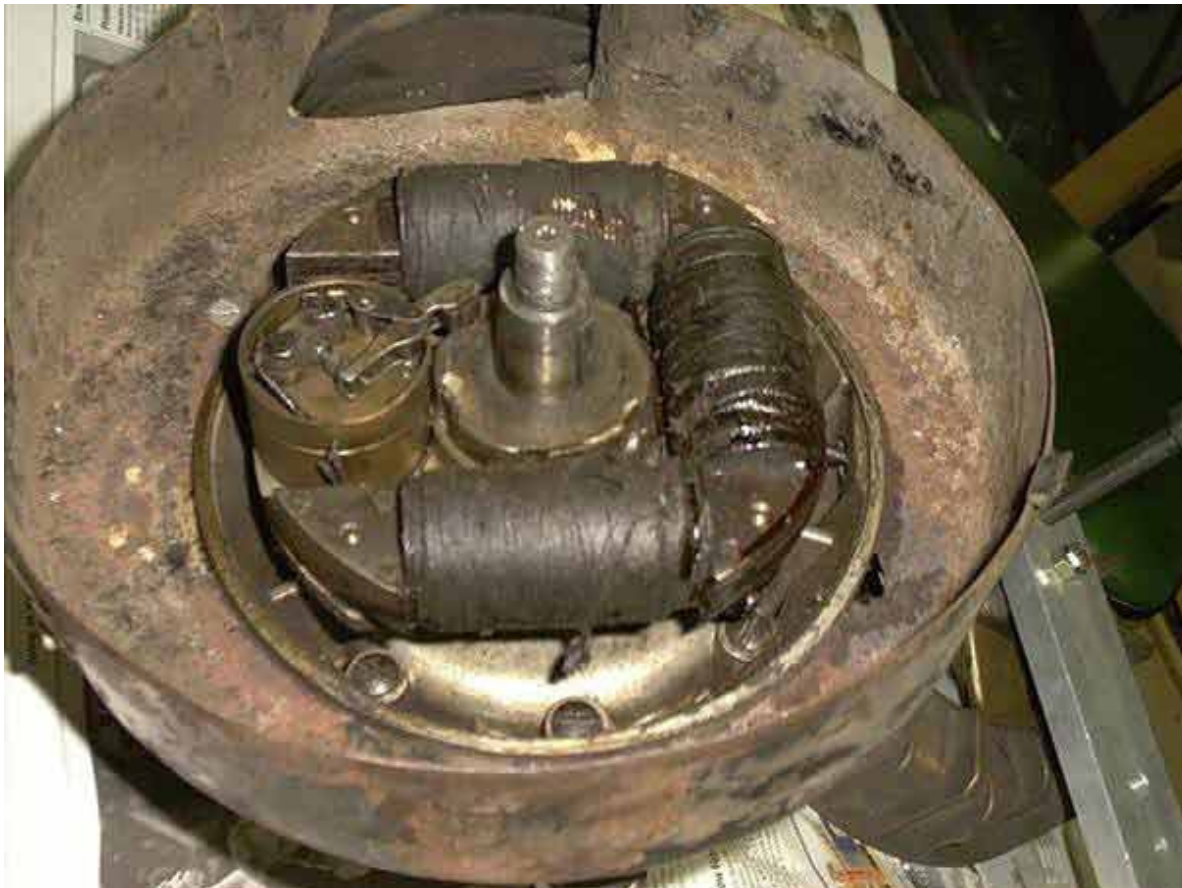
So sah die Lichtmaschine nach Entfernen des Schwungrades aus:

Als erstes muss die Ringmutter vom Kurbelgehäuse gelöst werden. **Achtung Linksgewinde!!** Dass einige

frühere Besitzer von E300 das nicht beachtet haben, sieht man an den vielen abgerissenen Gewinde, die man heute an diesen Motoren findet. Hierfür baut man sich am besten ein Werkzeug, da die Mutter auch beim Zusammenbau wieder fest angezogen werden muss.

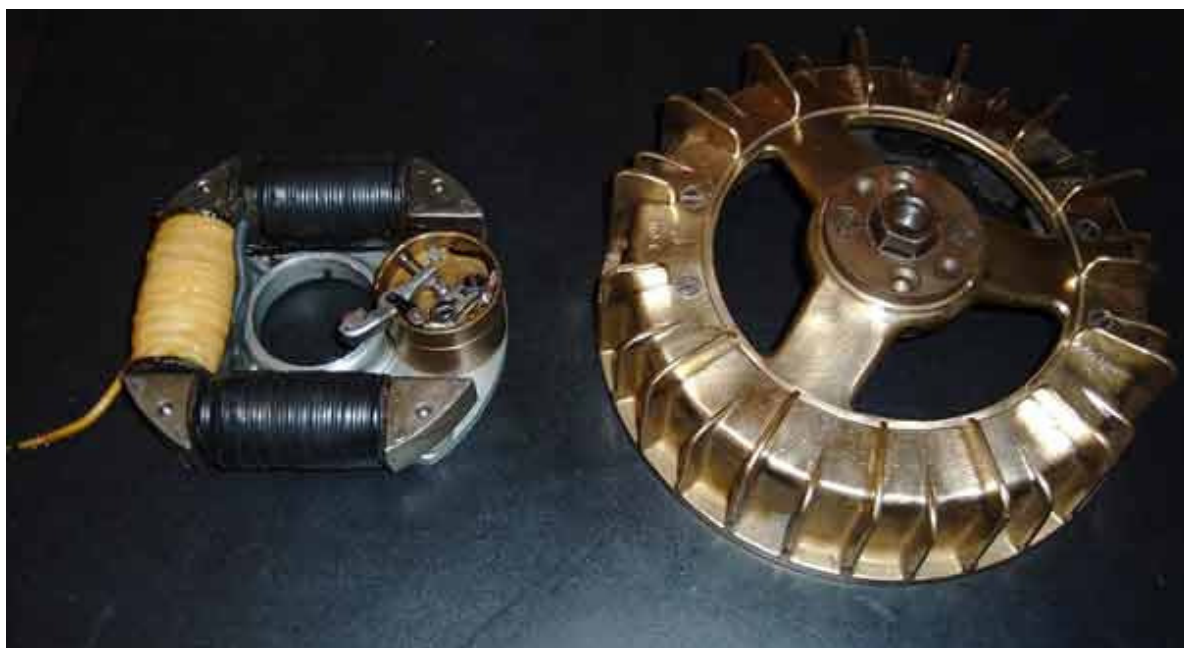
Die Zündspule habe ich neu wickeln lassen und die beiden Lichtspulen wurden lediglich frisch isoliert. Diese kommen bei meiner Maschine nicht mehr zum Einsatz, da ich inzwischen eine Fenag-Lichtmaschine gefunden habe, die den Strom für die Beleuchtung liefern soll.

Bei einem anschließenden Funktionstest zeigte sich ein einwandfreier Funke, obwohl der Magnet noch nicht aufmagnetisiert wurde. Das sollte man erst machen, wenn man sich sicher ist, dass das Schwungrad nicht mehr abgezogen werden muss, da bauartbedingt beim Abziehen der Magnet geschwächt wird.

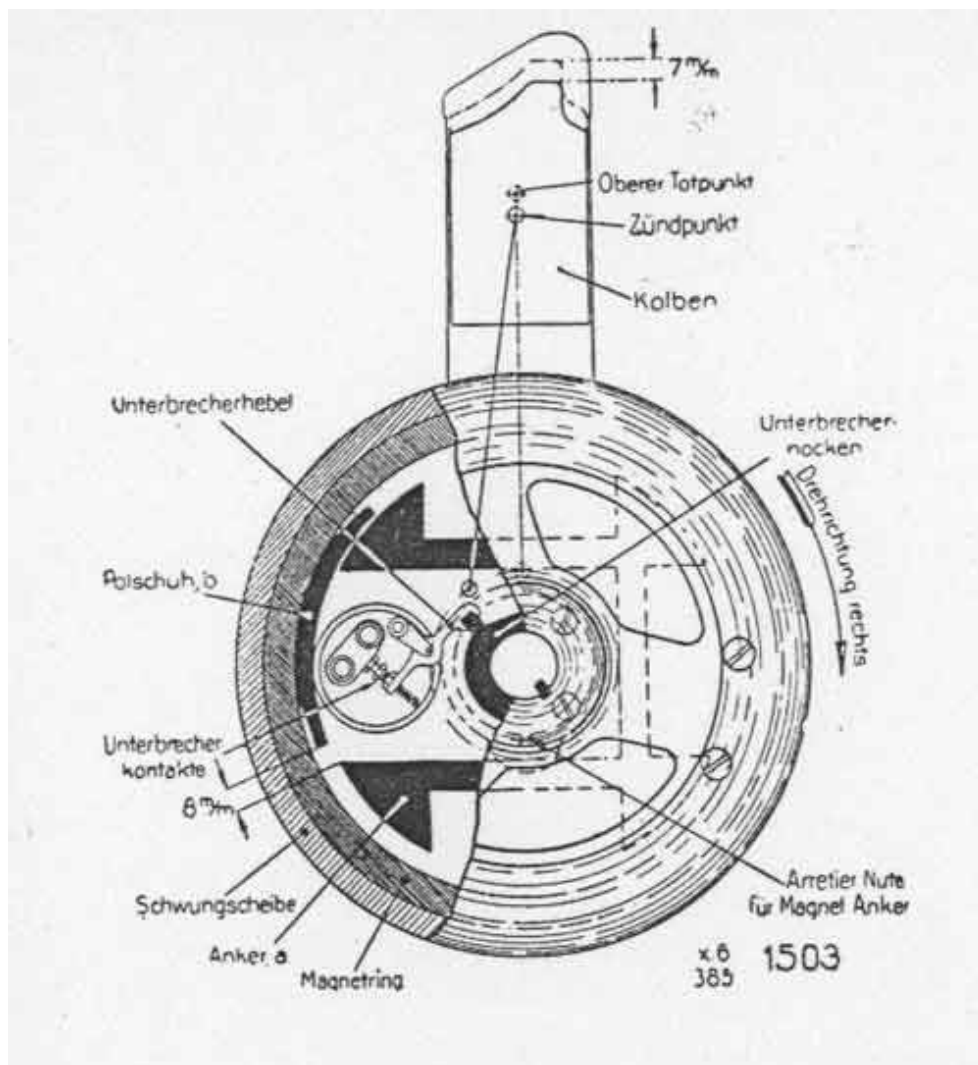
Den Zündzeitpunkt (7mm vor OT) kann man nach folgender Skizze einstellen. Als Zündkerze habe ich eine Bosch 145/1 verwendet.

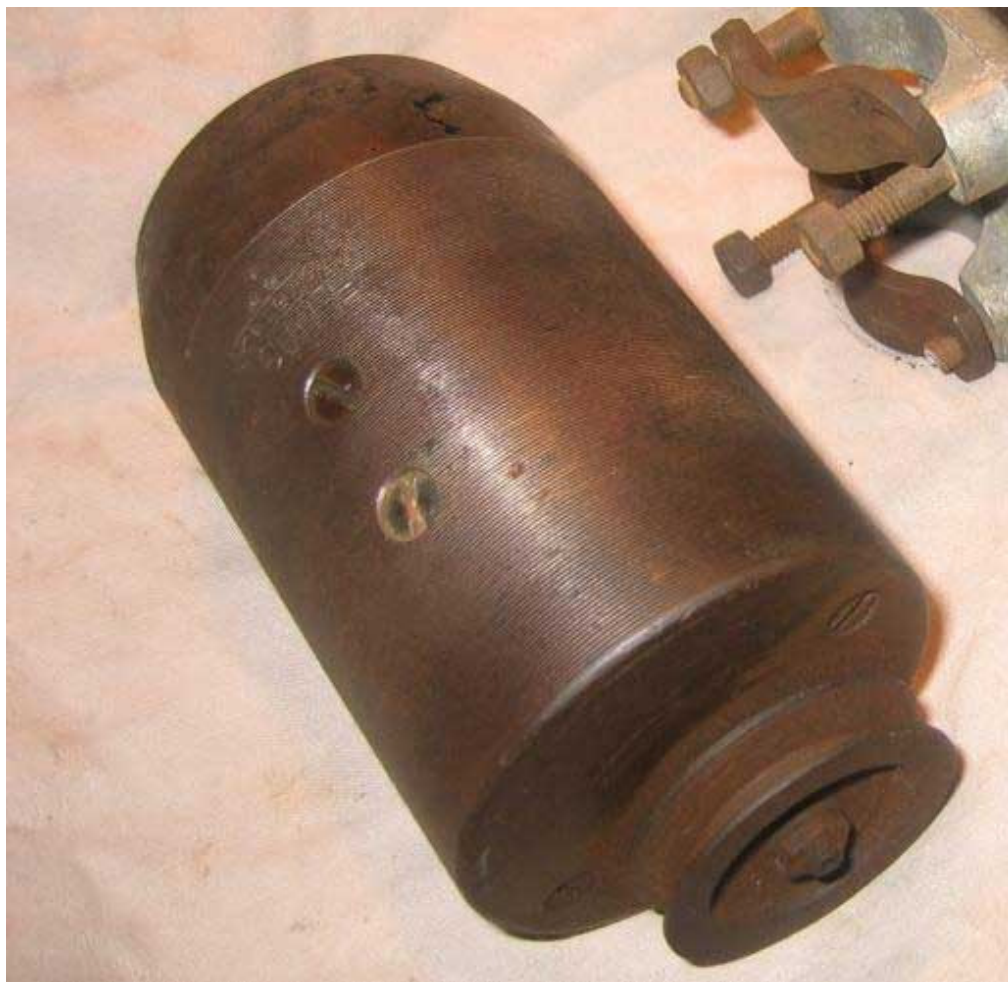
Diese Lichtmaschine ist Teil der Fenag- Lichtanlage, die damals als Zubehörteil von DKW angeboten wurde. Später wird diese über einen Riemen um den Kupplungskorb angetrieben.

Diese Anbaulichtmaschinen sind sehr einfach im Aufbau und können eigentlich von jedem selbst überholt werden, vorausgesetzt die Windungen sind noch in Ordnung.

Zunächst wird das Teil zerlegt und die einzelnen Komponenten von Dreck und Kohlenstaub befreit. Um dem Gehäuse wieder die ursprüngliche Optik zu geben, eignet sich am besten eine Ständerbohrmaschine, ein Drahtbürstenaufsatz und einiges an Geduld. Die Abdeckkappe wird wieder schwarz lackiert.

Die Lagerungen des Rotors waren noch in Ordnung und brauchten nur gründlich gereinigt und neu gefettet werden, was durch die zerlegbaren Kugellager sehr erleichtert wurde. Der Kollektor hatte doch schon einige Riefen und Macken, darum habe ich ihn einige Zehntel abgedreht.

Die Kohlen waren auch schon ziemlich runter gelaufen, daher musste hier auch Ersatz beschafft werden. Ich kaufe mir hierzu immer im Autoersatzteilhandel Kohlen mit „Übermaß“ und feile diese dann auf die richtige Größe.

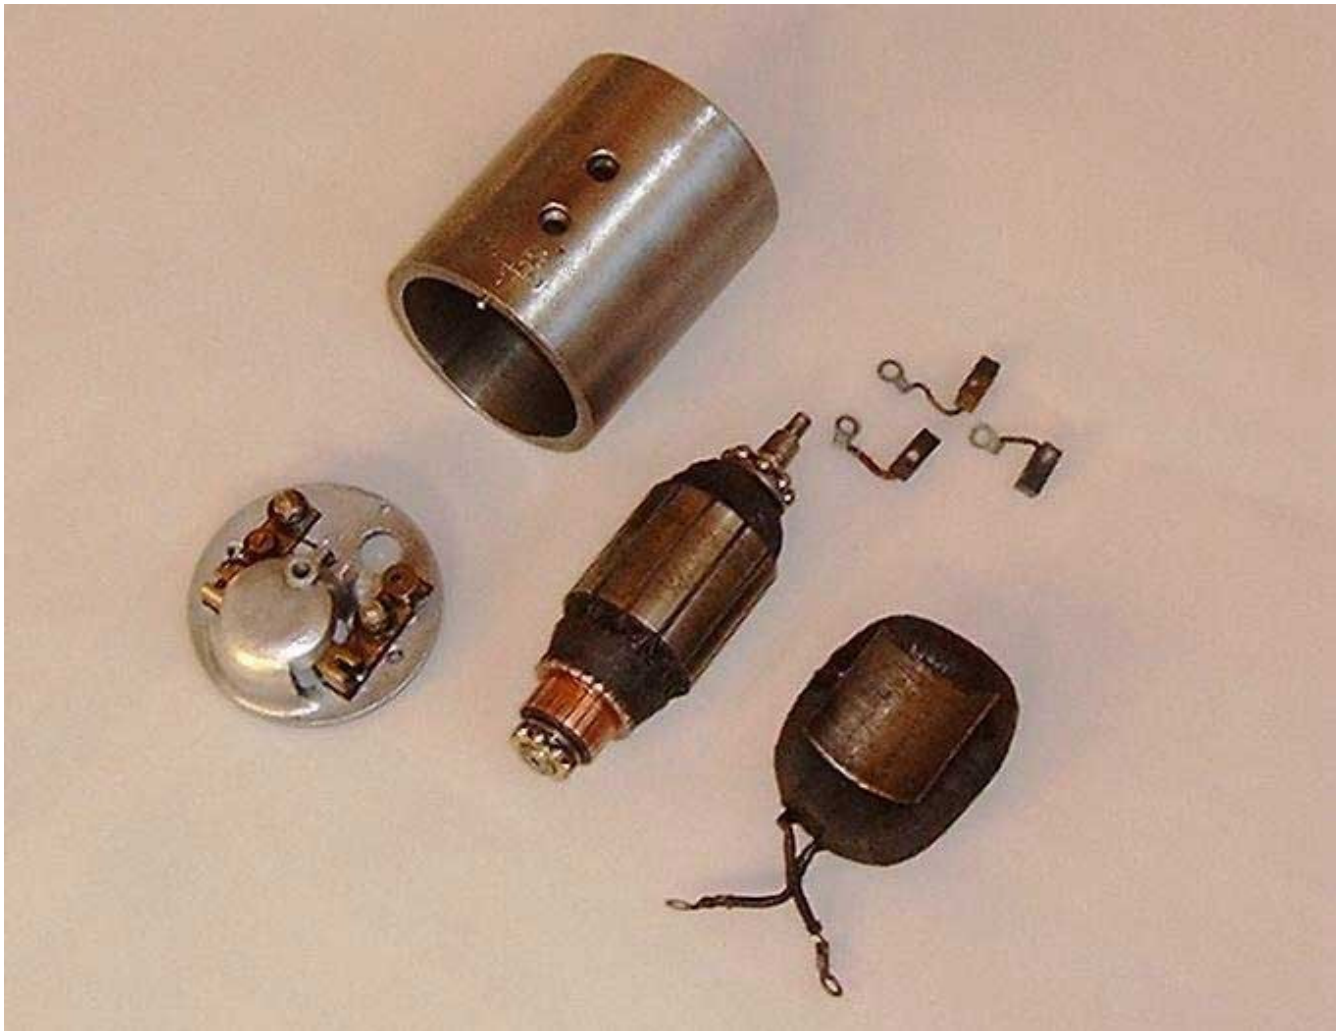
Nachdem alles wieder zusammengebaut wurde, verlief auch der Probelauf auf der Drehmaschine einwandfrei.

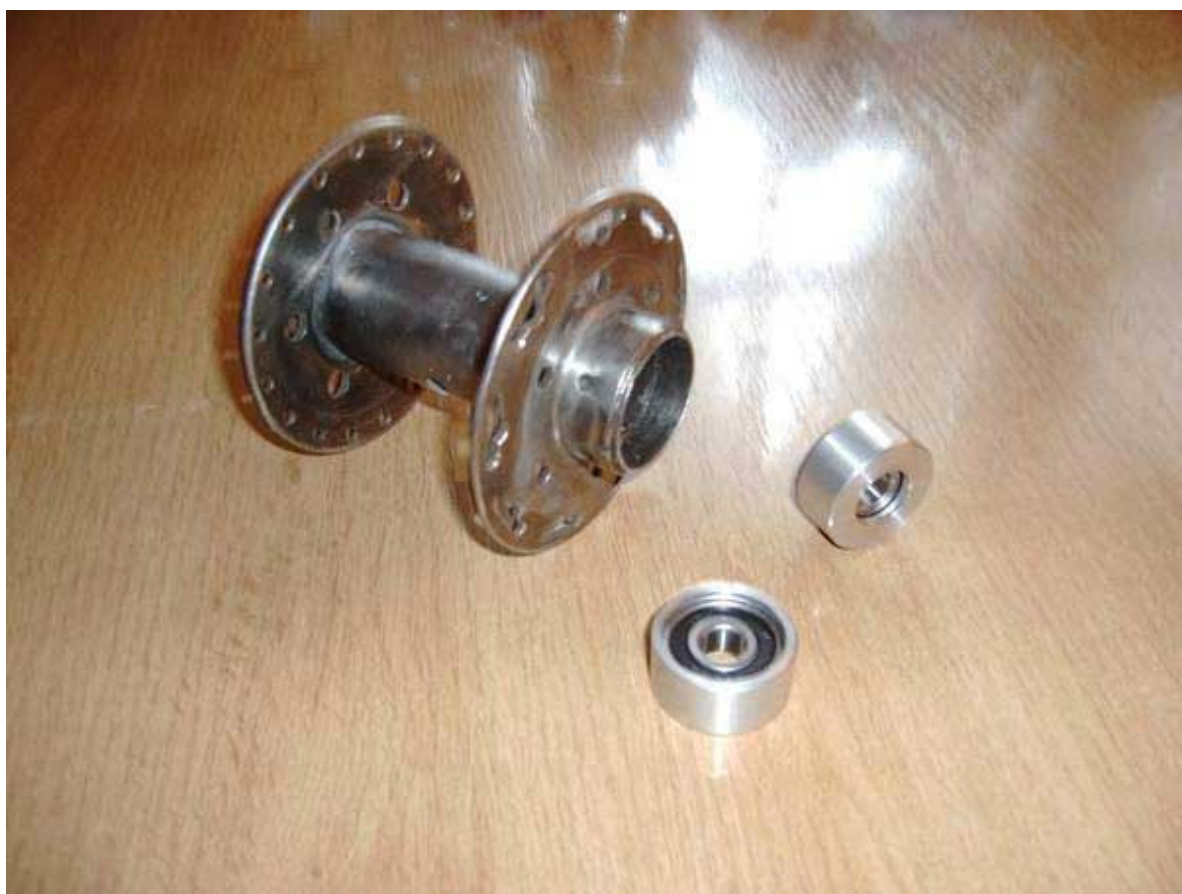
Zunächst sollten die Naben von Konuslager auf Rollenlager umgebaut werden, da die alten Lager nicht mehr zu retten waren (zerbrochene Käfige, zerbröselte Lagerschalen...). Hierzu habe ich staub- und spritzwasserdichte Lager der Dimension 6201 verwendet. So konnten die alten Achsen weiterverwendet werden, jedoch musste ich Buchsen zur Aufnahme der Lager drehen, die in den Außenmassen den alten Lagerschalen entsprachen.

Zudem wurden noch anstatt der alten Konusse Distanzstücke gedreht um so wieder die ursprüngliche Breite und Optik zu erhalten. Die ehemaligen Kontermuttern der verstellbaren Lager spannen jetzt also die neuen Lager zusammen und damit sich hier nichts verspannt, wird die Messinghülse des Ölers durch eine exakt passende Distanzhülse ersetzt.

Diese muss natürlich auf den Innenring der Lager drücken. Der Öler ist somit außer Funktion, die neuen Lager haben ja auch eine Lebenszeitschmierung.

Nun kann alles wieder montiert werden und auf die Aufnahme im Rahmen abgestimmt werden. Die alten Staubkappen kommen auch wieder zum Einsatz, so dass von dem Umbau von außen nichts mehr sichtbar ist.

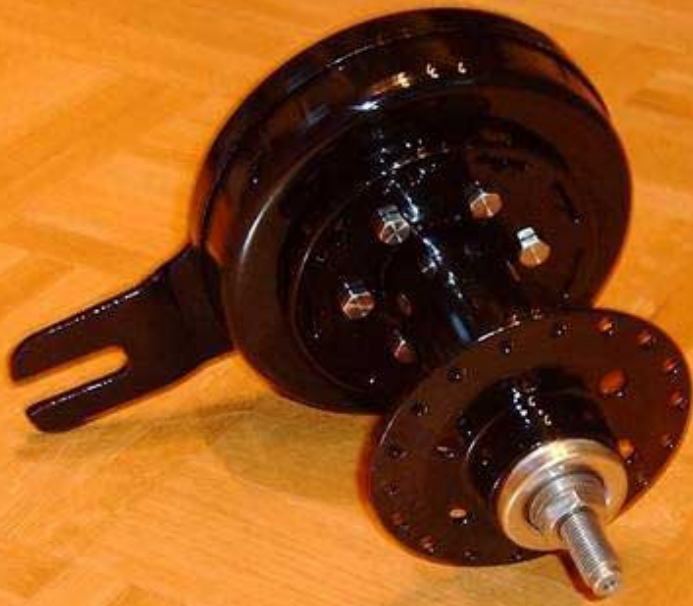
Die alten Bremstrommeln hatten innen schon einige Riefen. Daher habe ich beide Trommeln leicht ausgedreht. Hierbei unbedingt auf genauen Rundlauf in der Drehmaschine achten!

Die neuen Bremsbeläge habe ich aus Meterware (4mm) zugeschnitten, entsprechend gebohrt und gesenkt, und dann mit Kupfernieten wieder aufgenietet. Immer von innen nach außen nieten, damit sich keine Wellen im Belag bilden!
