Ausführlicher Restaurationsbericht einer DKW E 300 Bj.1928 von Robert Weinmann

Im folgenden Bericht möchte ich detailliert die Restauration einer DKW E 300 Bj.1928 beschreiben.

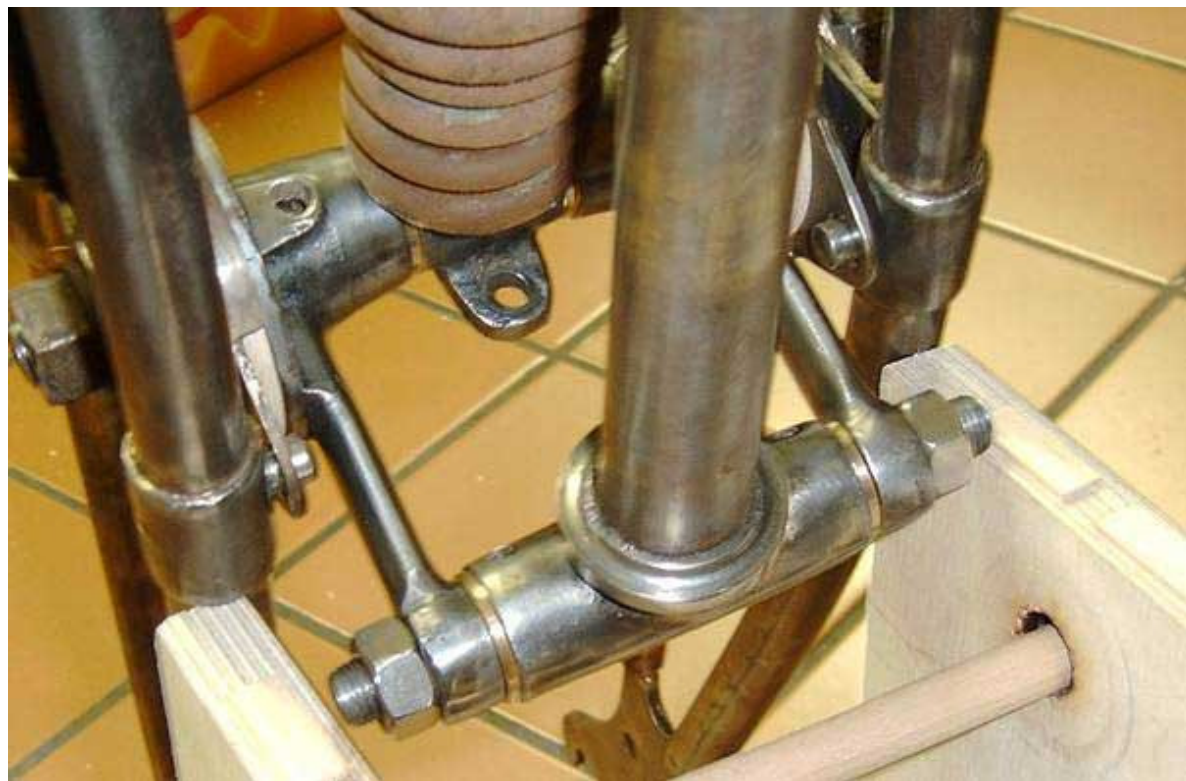
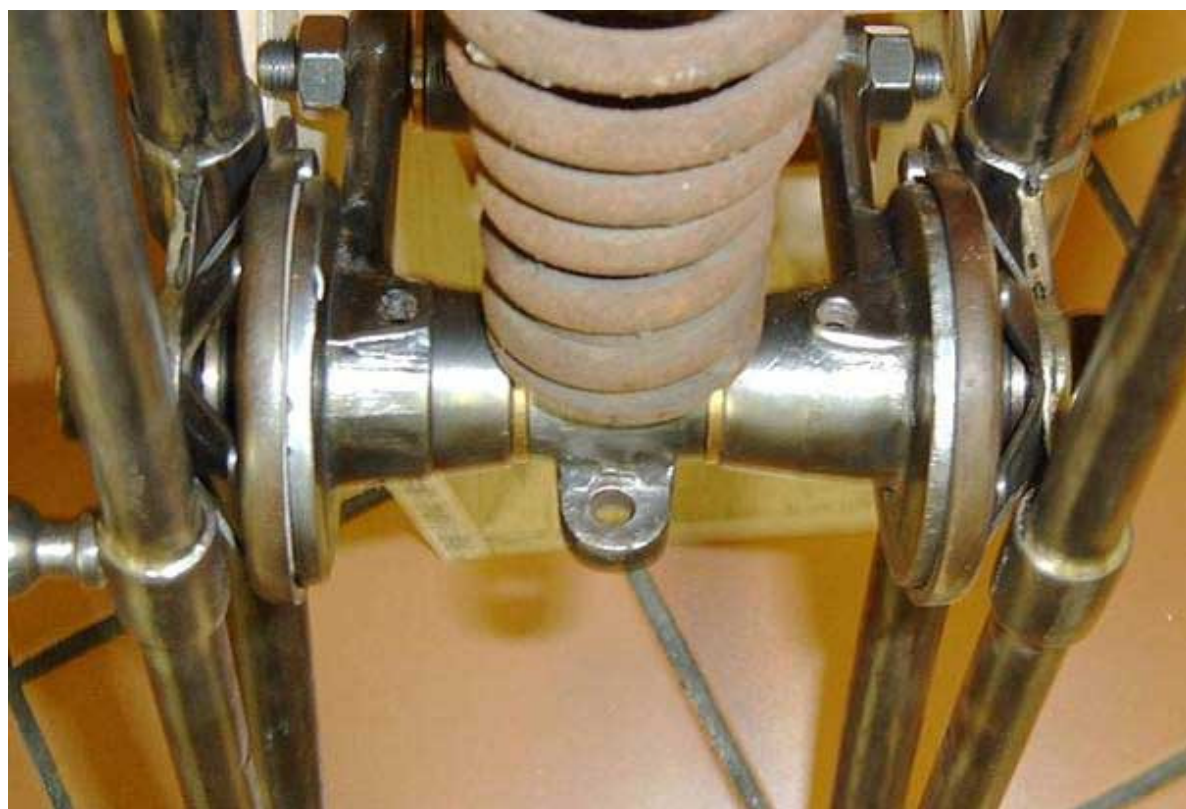
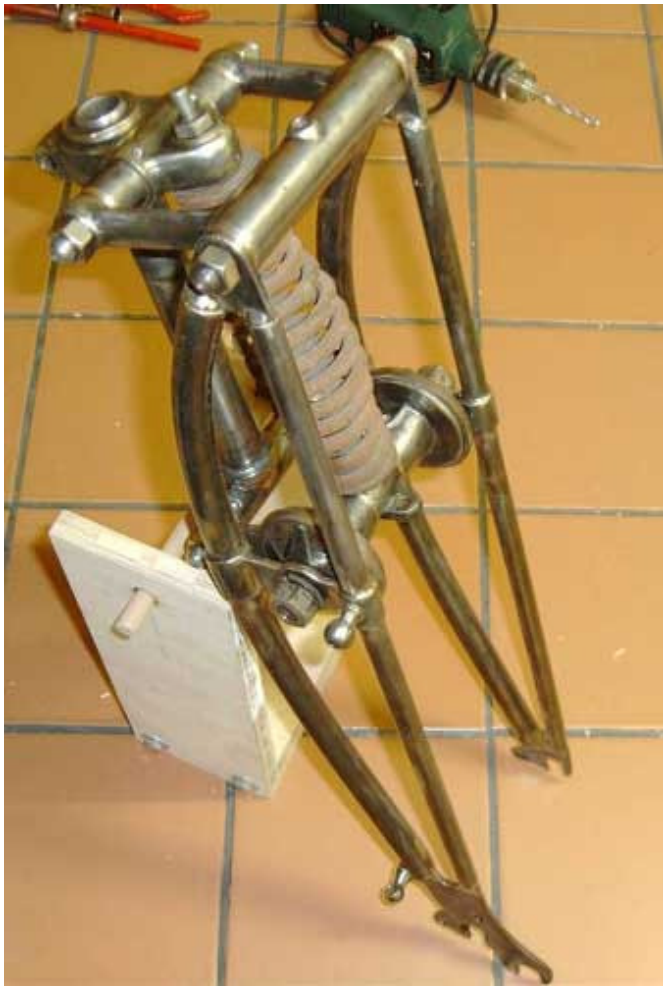
Die Überholung der Gabel gestaltete sich sehr aufwendig, da hier früher mal mächtig gepfuscht wurde. Scheinbar waren irgendwann mal die Buchsen ausgeschlagen und der frühere Besitzer wusste sich dadurch zu helfen, dass er einfach die Distanzhülsen gekürzt hat, so dass diese in den Buchsen verschwanden. Um den Verschleiß auszugleichen wurde einfach zwischen Hülse und Buchse ein Stück Messingblech mit eingepresst. Nun bewegten sich praktisch die Gabelbolzen in den Distanzhülsen und damit nichts klemmt, wurden einfach die Muttern nicht richtig festgezogen und dann verschweißt.

Nun wird die Gabel probeweise montiert, um zu sehen, ob die Distanzhülsen auch die richtigen Längen haben, ansonsten würde sich das ganze verspannen. Auch die Dämpfung scheint mit 5mm starken Scheiben in Ordnung zu sein.

Um das alles wieder zu richten ging ich folgendermaßen vor: Zunächst wurde die Gabel zerlegt und die Einzelteile von Rost und alter Farbe befreit. Nun mussten die alten Buchsen ausgepresst werden, was am leichtesten geht, wenn man einfach auf einer Seite der Buchse den Bund abfräst und dann beide nach der anderen Seite durchdrückt. Auf der Drehmaschine habe ich mir dann neue Lagerbuchsen aus Lagerbronze (Rg7) mit einem Aufmaß von 3/10mm gedreht. Nach dem Einpressen wurden diese dann mit einer verstellbaren Reibahle auf das passende Maß aufgerieben. Hierbei ist es wichtig, jeweils beide Buchsen auf einmal aufzureiben, da diese sonst später nicht richtig fluchten. Die Distanzhülsen sowie die neuen Bolzen (mit M12 x 1,25) habe ich aus Silberstahl gefertigt. Dieser bietet ausreichende Festigkeit und er ist bereits genau auf Maß geschliffen. Insgesamt musst ich vier Bolzen, zwei Distanzhülsen und zehn Buchsen drehen. Zudem habe ich noch neue Dämpferscheiben aus Holz (wie original) angefertigt. Das Holz sollte dabei nicht zu weich sein, ich z.B. habe Buche verwendet.

Nun wird wieder alles zerlegt und zum lackieren vorbereitet. Die Abdeckungen für die Dämpferscheiben sowie die neue verchromte Feder (auf dem Bild ist noch die alte zu sehen) werden noch vernickelt. Und eine zweite Aufnahme für die Luftpumpe muss ich auch noch drehen...

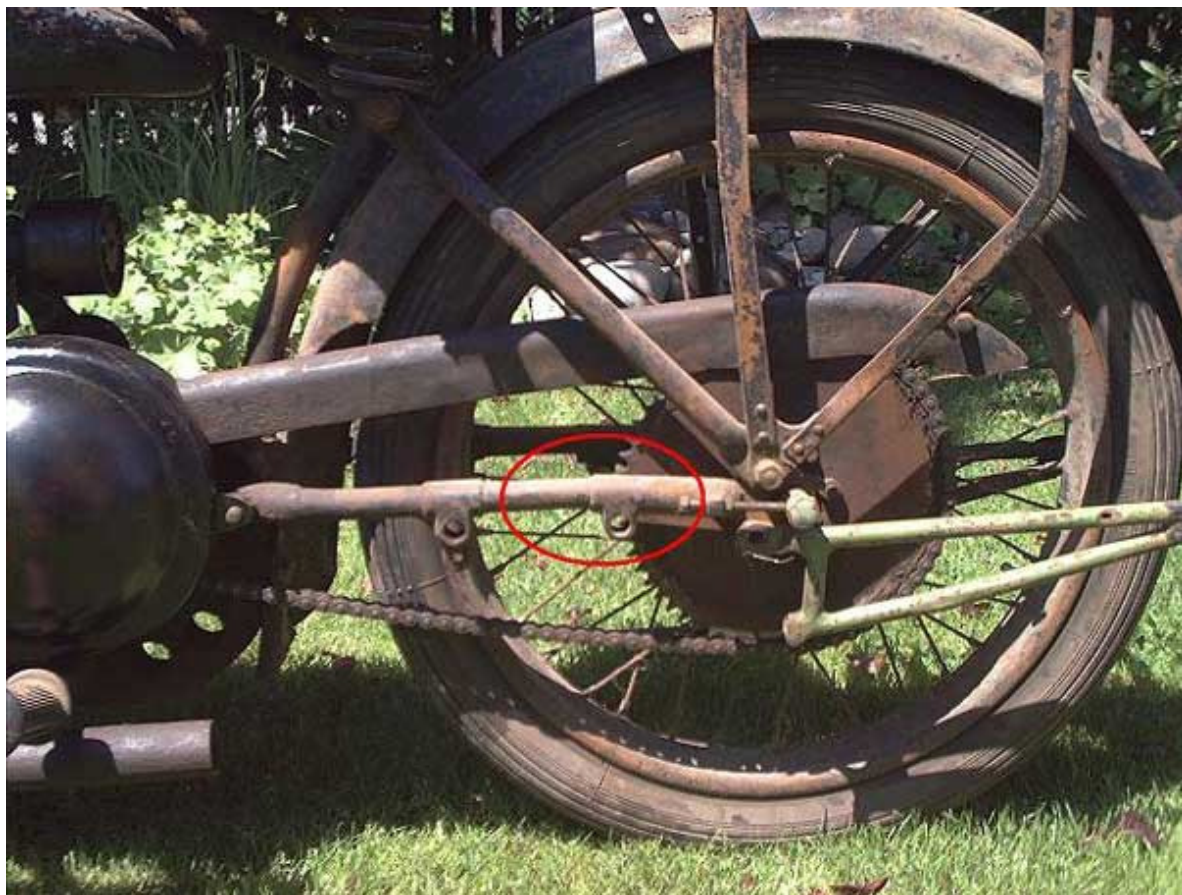
Besondere Beachtung sollte man den unteren Rahmenstreben schenken. Diese wurden scheinbar zu schwach dimensioniert und durch den Hinterradständer bei fast jeder Maschine verbogen.

Ich habe das Teil kalt gerichtet, d.h. mir auf der Werkbank eine entsprechende, stabile Halterung aus Holz gebaut, in die das Rahmenstück fest eingespannt werden konnte. Mit einigen gezielten Hammerschlägen (mit Hartholz dazwischen!) wurden die Streben schnell wieder in ihre ursprüngliche Form gebracht.

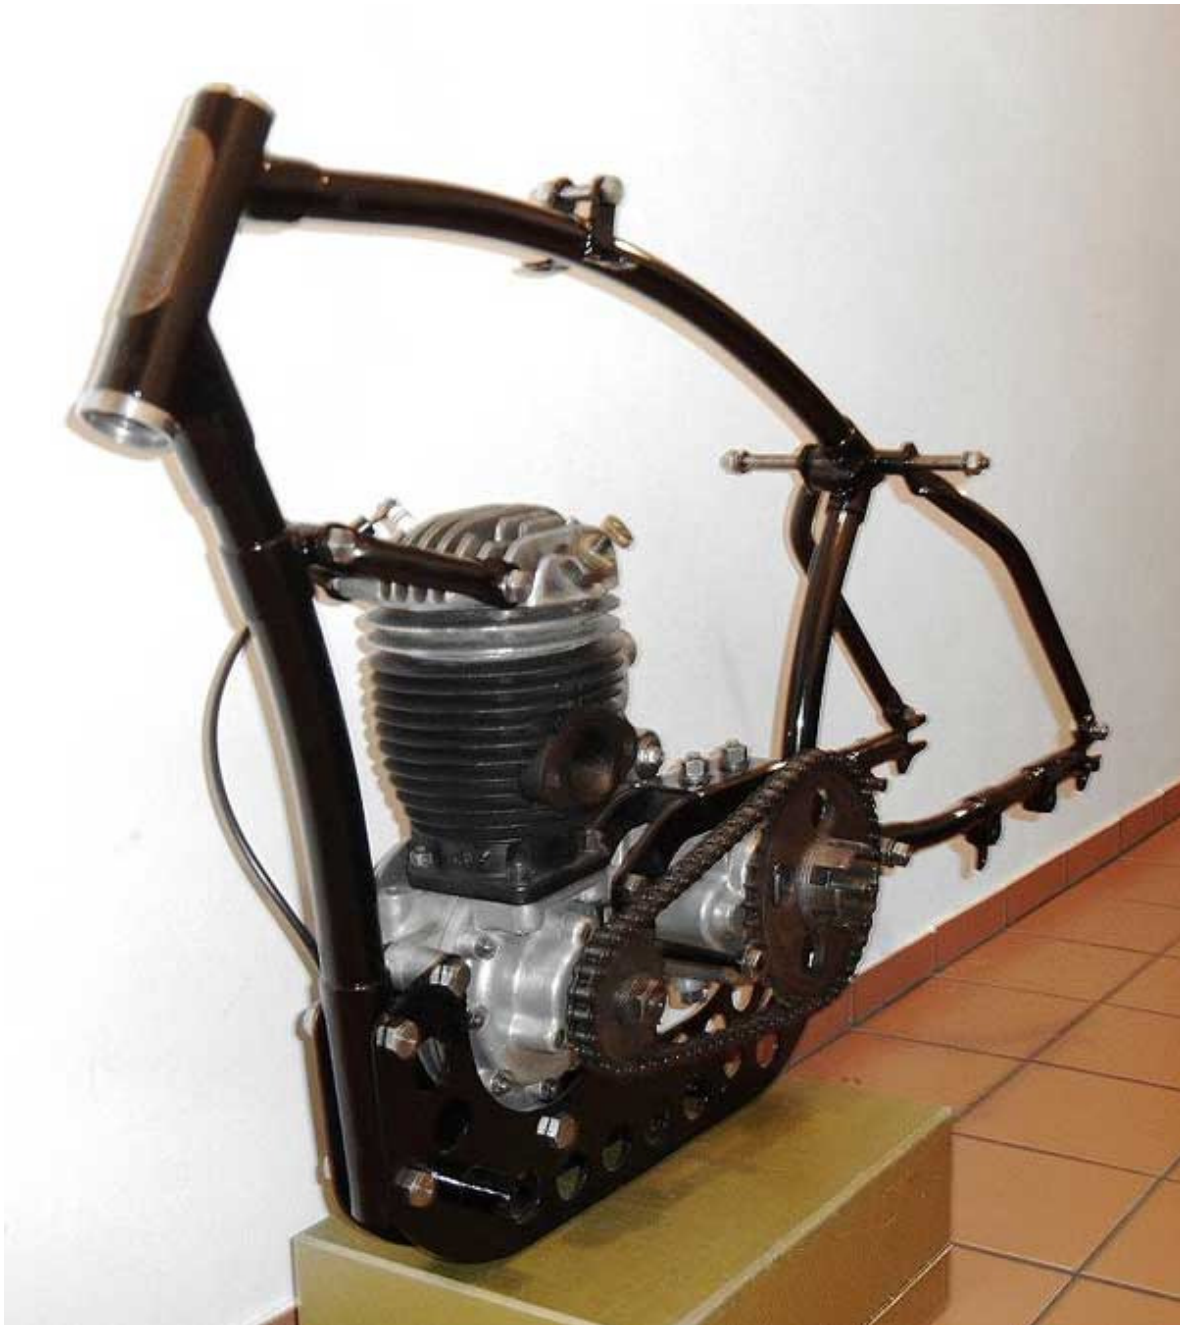
An dieser Stelle vielleicht noch etwas über die Schrauben am Motorrad. Normalerweise versuche ich an meinen Maschinen die alten Schrauben zu retten (besonders wenn diese Beschriftungen wie „Ribe“ etc. tragen). Leider waren die Muttern und Schrauben an der E300 nahezu alle „ausgequetscht“ oder sowieso schon tauscht worden. Nach längerem hin und her habe ich mich dazu entschlossen diesmal Edelstahlschrauben zu verbauen. Am Anfang war ich eher skeptisch, aber nachdem ich die Beschriftung abgedreht und noch einige kleine Änderungen an den Schraubenköpfen und Mutter vorgenommen habe, kam das ganze den originalen, vernickelten Schrauben in Form und „Farbe“ doch verblüffend nahe. Dieses Thema bleibt aber sicher immer Ansichtssache und sei jedem selbst überlassen...

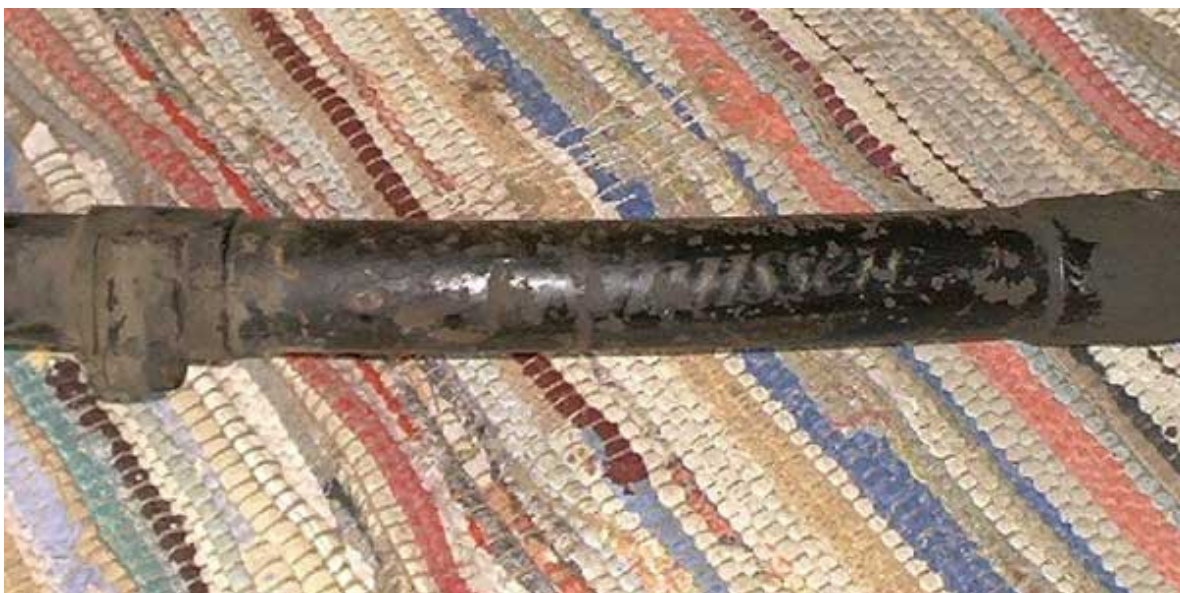
Scheinbar wurde 1928 an einigen E300 „Rasmussen“- Schriftzüge am Hauptrahmen, innen angebracht.

Ein anderer DKW-Freund hatte schon Abziehbilder von dem Schriftzug gemacht und so konnte ich diesen auch wieder an meiner Maschine anbringen.
